# 3º SNCs

## Seminário Nacional de Construções Sustentáveis

05 e 06  
novembro  
2014

### Estudo de caso: Centro Esportivo IESGO

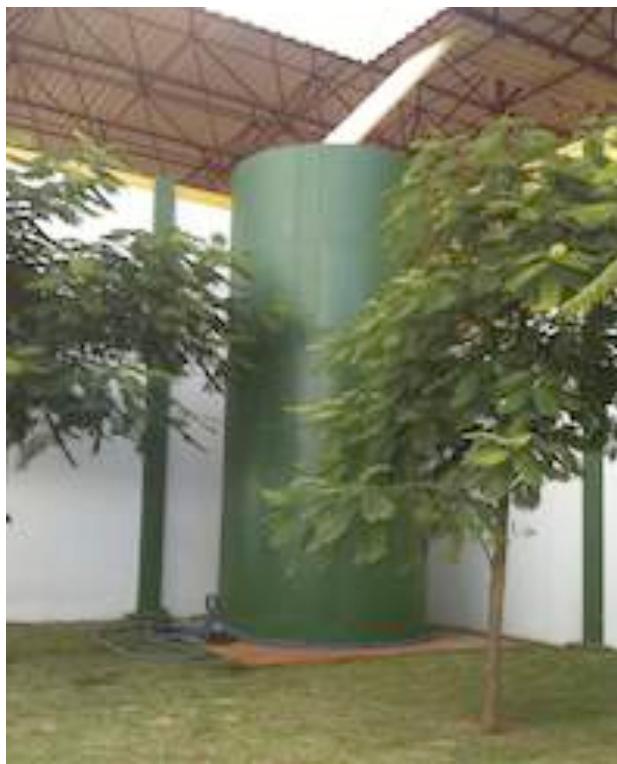
Foto 1– Reservatório de 42.000 litros que armazena água da chuva.

O Centro Esportivo foi projetado com o ideal de assumir a sua parcela de responsabilidade na gestão adequada de água, evitando-se assim o desperdício e otimizando o seu uso. Com o objetivo de garantir o uso racional da água no empreendimento, foi montado um reservatório de 42.000 litros que armazena a água da chuva coletada das calhas da cobertura do ginásio para posterior reaproveitamento em irrigação e nas descargas sanitárias.

Foi construído um sistema de tubulação exclusiva para abastecer os vasos sanitários e mictórios dos banheiros e vestiários com a água de chuva armazenada. Existe uma conexão com a caixa d'água potável para possível utilização nas épocas de estiagem no cerrado.

- Foi construído um reservatório de 42.000 litros para armazenar água de chuva e utiliza-la na irrigação e nas descargas sanitárias. Na primeira temporada de chuvas, depois do fim da obra, o reservatório encheu em uma semana, garantindo 14 mil descargas para os vasos sanitários do empreendimento.
- Foram utilizados equipamentos hidráulicos e sanitários eficientes nos banheiros e vestiários do empreendimento. O vaso sanitário utilizado mostrou-se eficiente, utilizando somente 3 litros de água por descarga. As torneiras de fechamento automático foram uma ótima

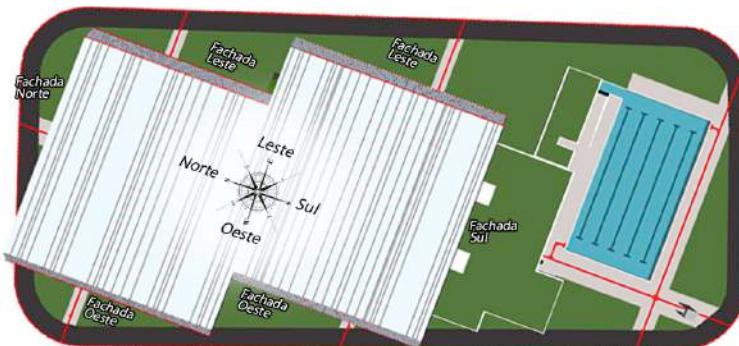
Imagen 1 – Locação do empreendimento em relação aos pontos cardeais.

A concepção do Centro Esportivo teve como partido inicial a sua ideal locação no terreno, com fachadas orientadas a Norte, Sul, Leste e Oeste, conforme Imagem 1.

No intuito de tirar o máximo aproveitamento da iluminação natural, as fachadas foram trabalhadas cada qual com suas particularidades: A Leste e Oeste os brises verticais e móveis protegem as aberturas. Já nas fachadas Norte e Sul, foram instalados painéis de telhas translúcidas que proporcionam iluminação natural ininterruptamente. E para cada vestiário foi construída uma claraboia que permite a entrada da iluminação natural e a saída de ar quente.

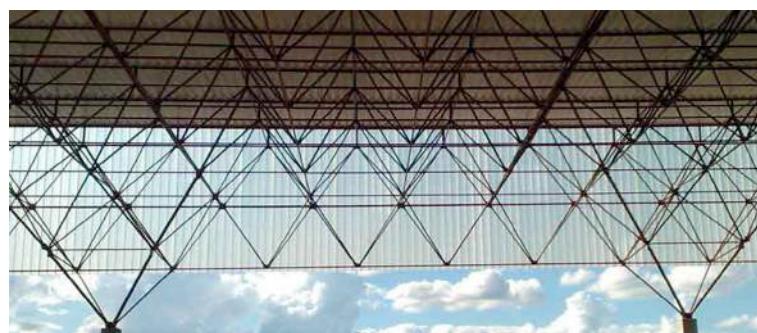
Foto 2 – Fachada Norte: painel de telhas translúcidas; Área de cada painel: 167m<sup>2</sup>.

Nas fachadas Norte e Sul do Ginásio foram utilizados painéis de telhas translúcidas. Essas telhas permitem iluminação natural constante nas quadras poliesportivas sem necessidade de utilizar o sistema elétrico de iluminação. Cada painel possui 167 m<sup>2</sup> de área de telhas translúcidas

Mesmo havendo grande incidência de radiação solar na Fachada Norte durante grande parte do ano, foi possível utilizá-la para iluminação, pois a vista do público é para o Sul e os jogadores jogam no sentido Leste-Oeste. Como a linha de jogo da quadra está há 11,5 metros de distância da fachada Norte, observa-se em Carta Solar que a incidência de radiação solar na linha do jogo só ocorre nos períodos próximos ao solstício de inverno, no início da manhã e no final da tarde.

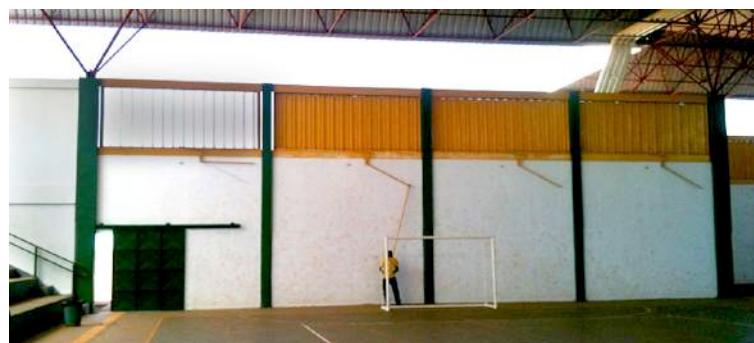
Foto 3 – Foto dos brises da fachada Leste. Área de brises: 82m<sup>2</sup> de cada fachada.

No período da manhã os brises da fachada Leste permanecem fechados, enquanto os brises da fachada Oeste ficam totalmente abertos. Já no período vespertino a situação se inverte: os brises da fachada Leste são totalmente abertos, enquanto os da fachada Oeste são fechados. Dessa forma sempre se terá uma das fachadas Leste-Oeste aberta proporcionando iluminação natural.

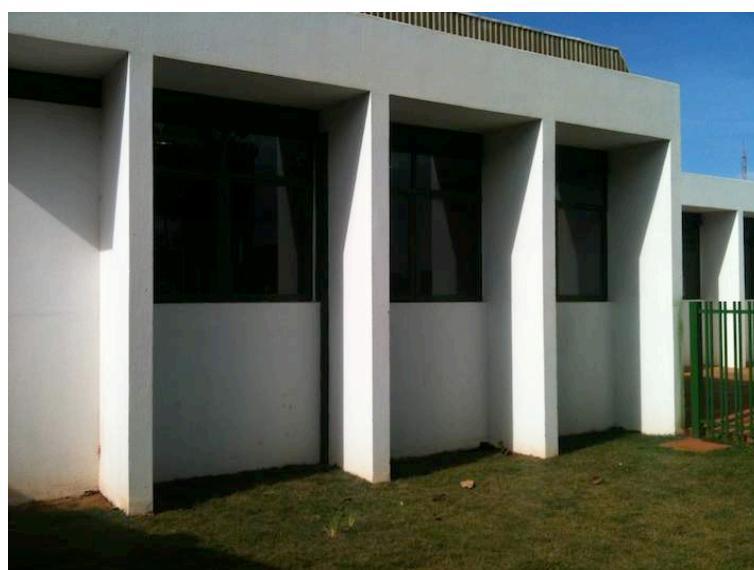
Foto 4 – Fachada Sul do empreendimento: detalhe do brise impedindo a entrada dos raios solares.

Já as fachadas Sul das salas de ballet e judô possuem brises verticais fixos (de tijolo solo-cimento) para a proteção contra a radiação no verão.

Observa-se na Foto 4 o detalhe dos brises impedindo a entrada de raios solares na Sala de Judô. Esta incidência de raios solares nos brises só ocorre nos períodos próximos ao Solstício de Verão, sendo que no início da manhã e no final da tarde há penetração de raios solares no ambiente. Data/hora da foto: 10/12/2012 16:49 (a 11 dias do Solstício de verão).

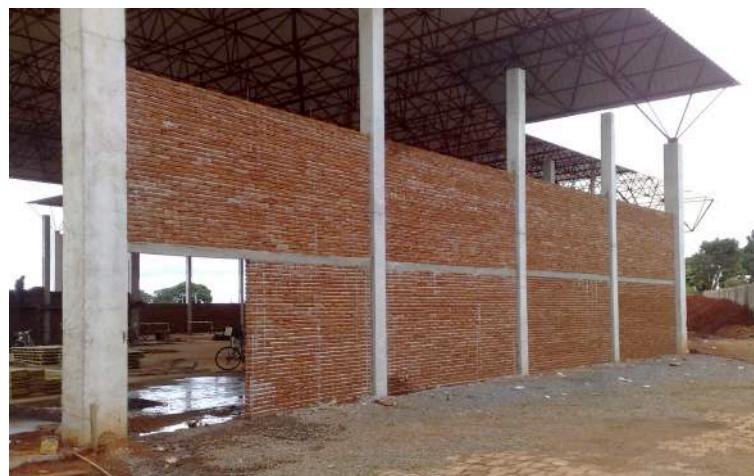
Foto 5 – Tijolo solo-cimento feito com terra do buraco da piscina.

Foi com este pensamento que a terra do buraco da piscina está agora nas paredes de todo o empreendimento. Foram fabricados 80.000 tijolos solo-cimento *in loco* para o assentamento de todas as paredes do empreendimento (1.250 m<sup>2</sup>).

Caso a opção fossem tijolos cerâmicos, muito usados na região, seriam necessários 31.250 unidades. Como a disponibilização de madeira para lenha com mais de 7 anos é escassa (com alto custo), na prática utilizam-se árvores mais novas. Então com a simples substituição dos tijolos cerâmicos por tijolo solo-cimento, pouparamos aproximadamente 250 árvores de *Eucalyptus sp.*, com 7 anos de idade (ANDRADE, 1961). Além disso, mantendo-se a terra na obra, evitou-se a viagem de 19 caminhões tipo caçamba, ou 23,75% da terra a ser retirada do canteiro.

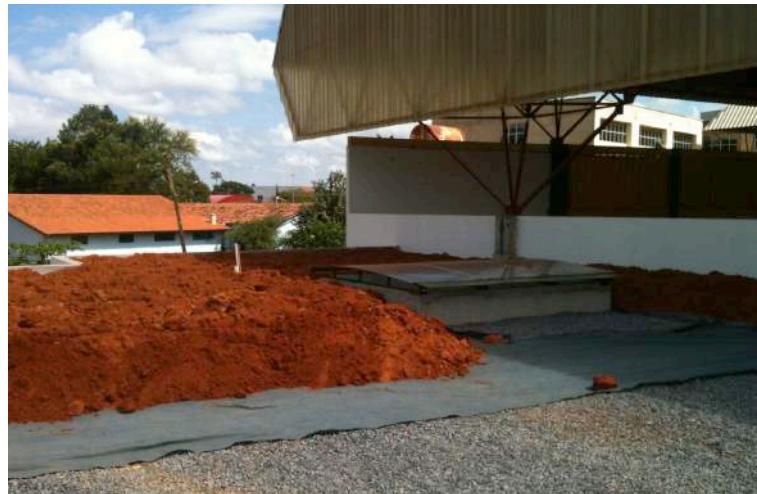
Foto 6 – Construção do telhado verde utilizando terra retirada do buraco da piscina.

Com área de 380m<sup>2</sup> de laje, foram necessários 133 m<sup>3</sup> de terra para a execução de telhado verde (35cm de altura de terra). Mantendo-se essa terra na obra, evitou-se a viagem de 16 caminhões tipo caçamba, ou 19,64% da terra a ser retirada do canteiro.

Os telhados com cobertura vegetal favorecem o isolamento acústico e diminuem o impacto das chuvas, reduzindo o volume de água de enxurradas. Outra vantagem é a diminuição de temperatura no verão: chega a 10° C a diferença entre construções similares, sendo uma com cobertura vegetal e a
